【経緯】

報告内容

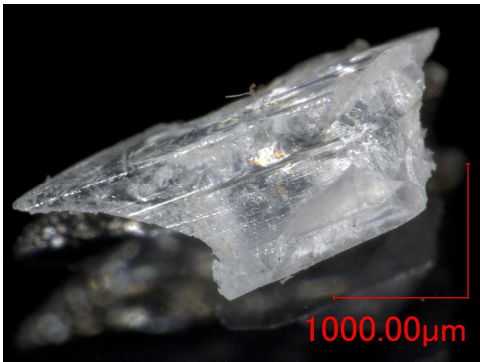
報告書

透明異物との連絡が入っていたことから、ガラス片や樹脂片が予想された。実体顕微鏡にて観察を行ったところ、異物の端部が白くなっており、また、針先でキズがつくことから樹脂片であると推定した。

FTIR 顕微透過法により、赤外吸収スペクトルの測定を行ったところ、アクリル系の樹脂片であることが判明した。この段階で報告書を作成し、速報を提出した。

光学顕微鏡写真

異物のスペクトル

ライブラリ検索結果

翌日、工程内で使用されているアクリル樹脂製のケースに、一部破損しているものが確認された。異物と同様に測定を行ったところ、弱い吸収まで異物と一致し、このケースの破片が混入したものと特定された。
